SRS 信息

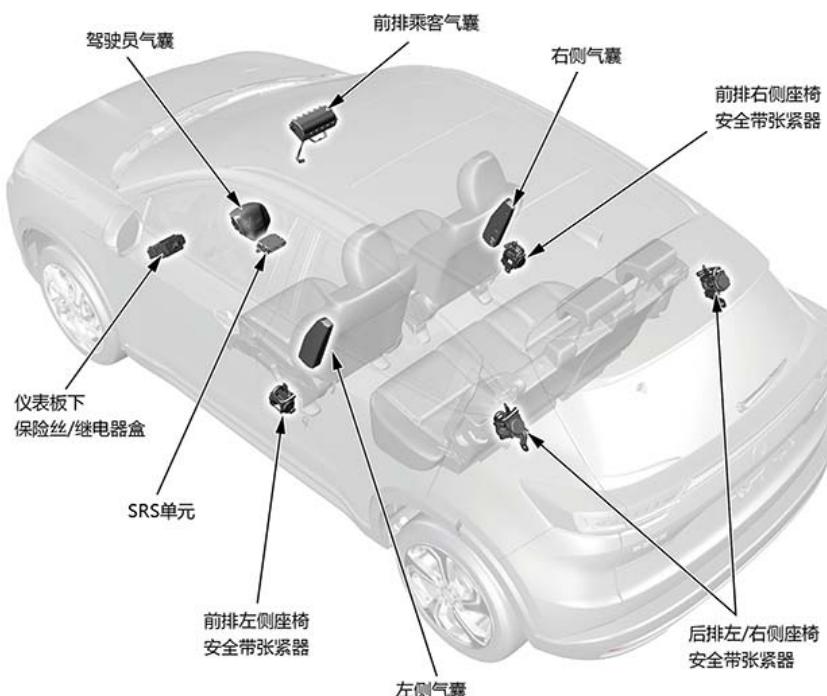
该车型配有 SRS，它包括方向盘毂中的驾驶员气囊、手套箱上面仪表板中的前排乘客气囊、前排座椅安全带卷收器中的前排座椅安全带张紧器、前排座椅靠背中的侧气囊和车顶侧的侧窗帘式气囊。SRS 单元与气囊总成分开，且配有内置传感器。在 SRS 部件位置周围进行钣金作业、油漆作业和修理作业时，应遵循以下注意事项：

- SRS 单元（包括安全传感器和碰撞传感器）位于仪表板下，侧碰撞传感器位于每个中间内立柱和后轮拱板内。正面碰撞传感器位于各个隔板侧撑条内。修理前侧车架、仪表板下部和侧门槛时，不要使用锤子或其他工具强烈撞击。不要用火焰等加热这些部位。
- 在中间立柱下方部位油漆或进行车身作业时，要特别小心。不要将安全带卷收器和张紧器暴露于加热枪、焊枪或喷射设备下。
- SRS 电气插接器可通过黄色代码识别。修理该部位时要小心。避免损坏线束。
- 在 SRS 部件位置周围干燥油漆表面时，不要使温度超过 100 °C (212 °F)。
- 如果需要在 SRS 部件位置周围施加强烈的碰撞或高温，在进行修理工作前，应先拆下 SRS 部件。
- 与 SRS 相关的任何部件，如有损坏或变形，必须予以更换。
