# SRS 信息

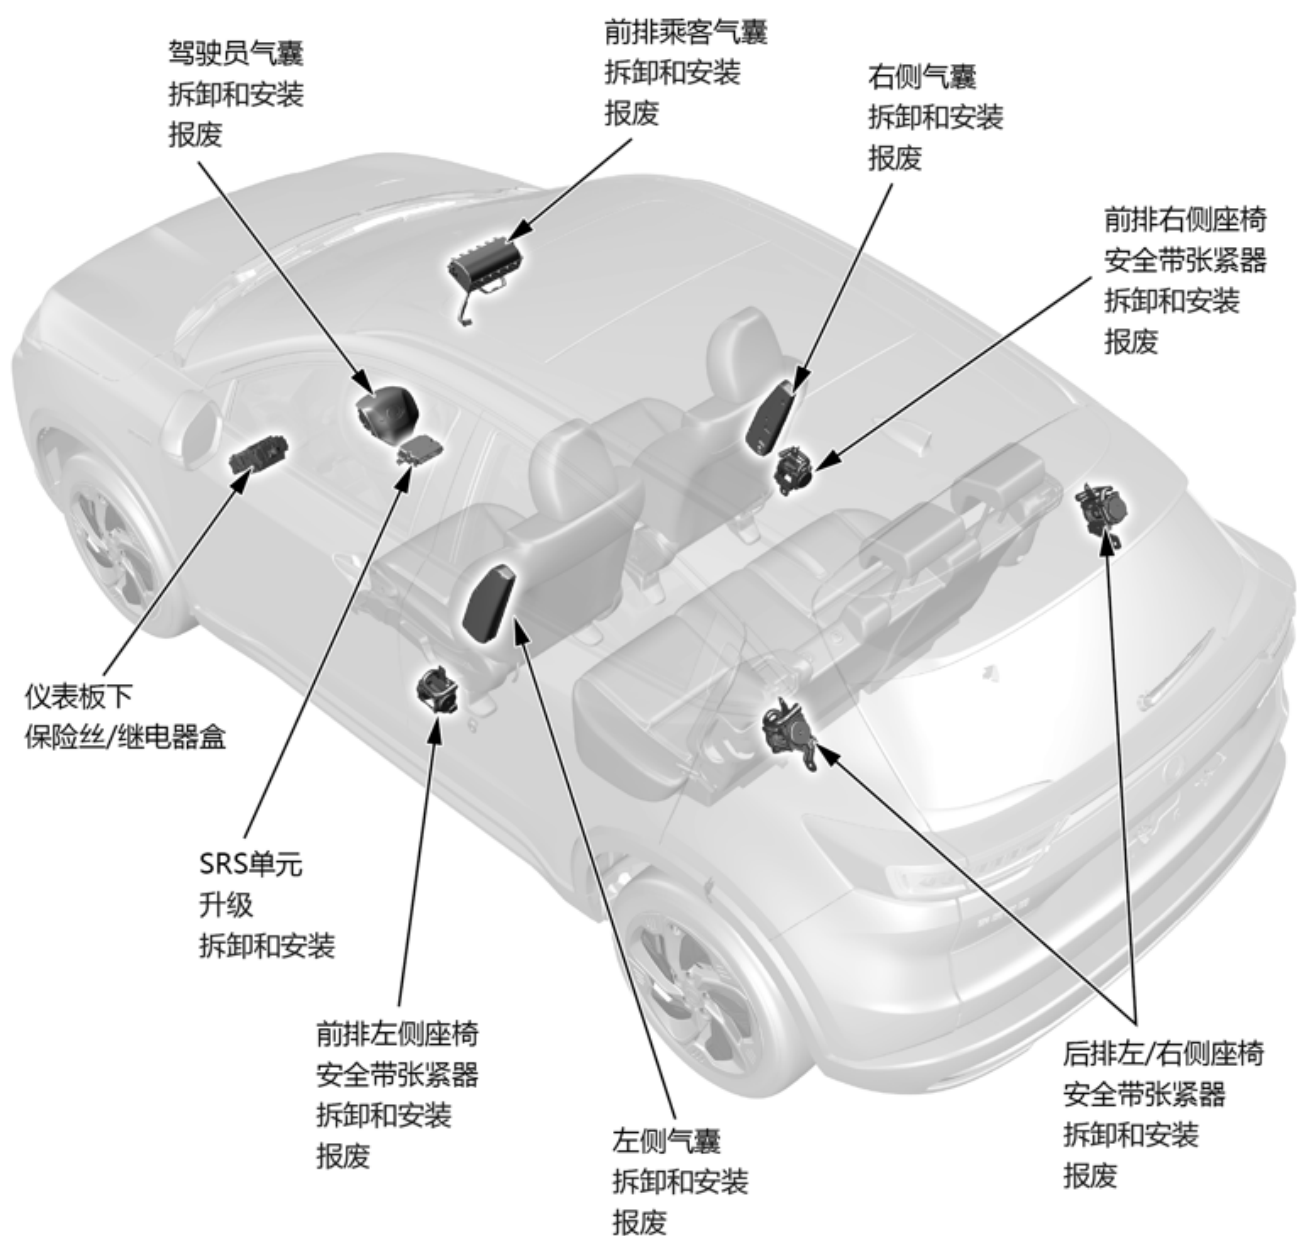
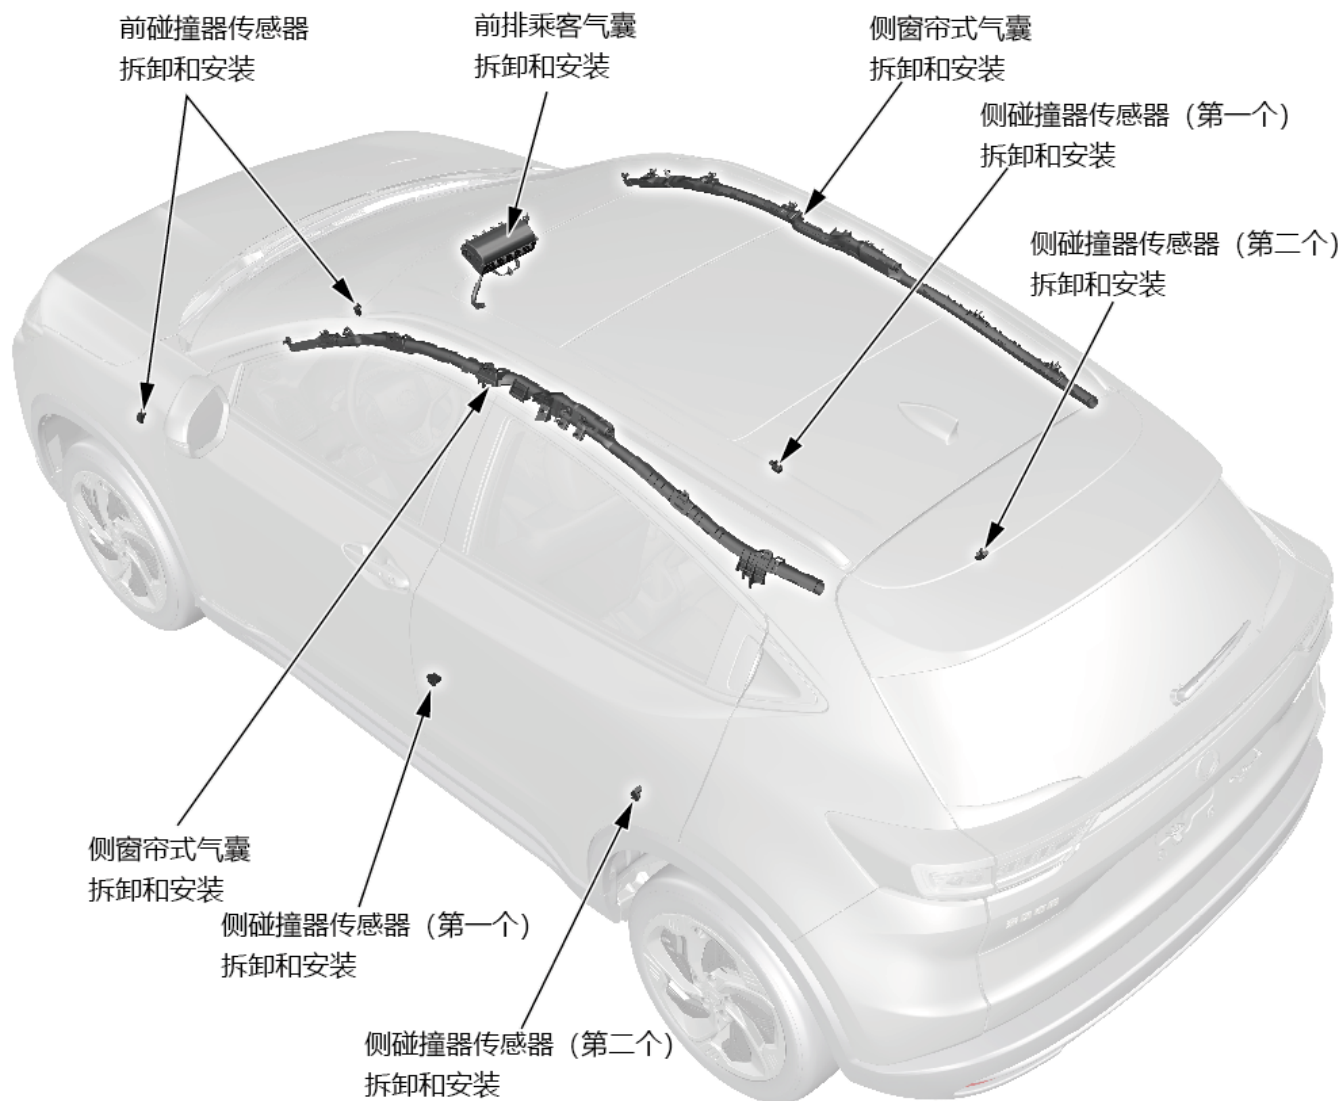
- SRS 单元（包括安全传感器和碰撞传感器）位于仪表板下，侧碰撞传感器位于每个中间内立柱和后轮拱板内。正面碰撞传感器位于各个隔板侧撑条内。修理前侧车架、仪表板下部和侧门槛时，不要使用锤子或其他工具强烈撞击。不要用火焰等加热这些部位。
- 在中间立柱下方部位油漆或进行车身作业时，要特别小心。不要将安全带卷收器和张紧器暴露于加热枪、焊枪或喷射设备下。
- SRS 电气插接器可通过黄色代码识别。修理该部位时要小心。避免损坏线束。
- 在 SRS 部件位置周围干燥油漆表面时，不要使温度超过100 °C (212 °F)。
- 如果需要在 SRS 部件位置周围施加强烈的碰撞或高温，在进行修理工作前，应先拆下 SRS 部件。
- 与SRS 相关的任何部件，如有损坏或变形，必须予以更换。
